## **Os desafios da implementação da acessibilidade em uma edificação já existente:**

### **Projeto de Extensão Comunidade Católica Shalom**

Trabalho de Extensão  
DT 3 - Educação, Cidadania, Desenvolvimento Social e Práticas Inclusivas

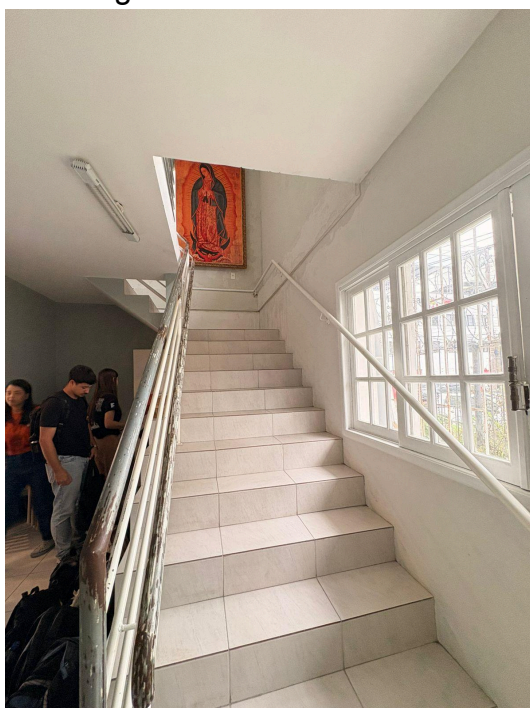
Figura 3 – Escada interna

No espelho dos degraus, foram registradas medidas de 20-26 cm, o que causa instabilidade no conforto e segurança geral da edificação, sendo um ponto ainda mais

crucial para pessoas com dificuldade de locomoção. Para regularização do espelho dos degraus da escada interna, considerando um pé direito medido de 3,00 m, seria necessário aumentar o número de espelhos para um total de 17, com uma média de 17,65 cm cada, dos 13 degraus existentes atualmente.

A adaptação no número de degraus de uma escada já executada, ao considerarmos a adição de um total de 4 degraus, além da falta de informação acerca das camadas e nivelamento desses componentes e a irregularidade entre as alturas medidas, se torna bastante inviável. Por isso, entende-se que a opção mais plausível seria a demolição da estrutura para implementação de uma nova replanejada. A fim de minimizar o tempo e custo da obra, pode ser feita a utilização de uma escada pré-moldada, que atenda aos critérios normativos.
