## **Lugar real como espaço formativo: um relato de experiência sobre projeto de extensão no ensino Técnico Integrado em Edificações**

Trabalho de Ensino e Extensão  
DT 3 - Educação, Cidadania, Desenvolvimento Social e Práticas Inclusivas

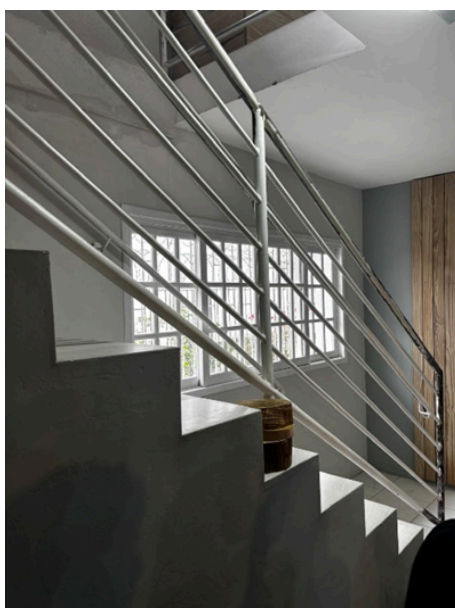
Figura 1 – Escada interna

No que se refere às saídas de emergência, verificou-se que, apesar de estarem desobstruídas e em bom estado de conservação, as dimensões de corredores, escadas internas (Figura 1) e externas (Figura 2) e portas não atendem plenamente aos requisitos mínimos estabelecidos em norma para a ocupação do tipo reunião de público. Assim como a sinalização de emergência, na qual foi verificada a ausência total de placas indicativas de rotas de fuga e equipamentos de combate a incêndio, incluindo sinalização de fotoluminescente. Essas inconformidades podem dificultar a evacuação em situações de emergência.

Dessa forma, o parecer técnico elaborado a partir da vistoria reuniu as principais inconformidades identificadas na edificação e apresentou recomendações para adequação dos sistemas de prevenção e combate a incêndio, acessibilidade e condições de evacuação. O documento foi entregue à instituição como devolutiva técnica, contribuindo para a identificação de medidas voltadas à segurança dos usuários. A atividade também possibilitou a aplicação prática de competências desenvolvidas no Curso Técnico em Edificações, especialmente relacionadas à interpretação de normas, realização de vistorias e elaboração de pareceres técnicos.

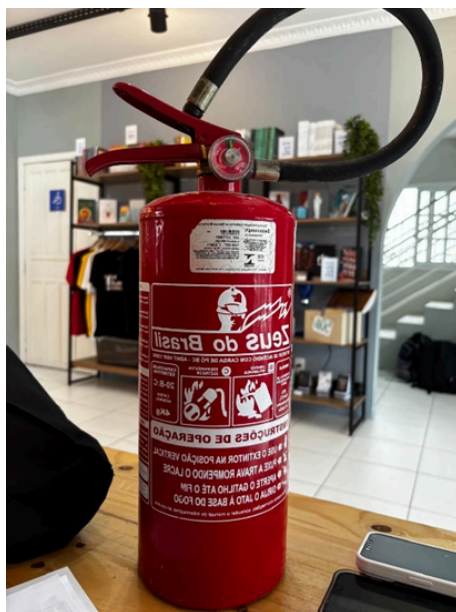
Figura 3 – Extintor de incêndio

No sistema de iluminação de emergência, foi identificado apenas um ponto instalado, localizado próximo à entrada principal, sem possibilidade de verificação de funcionamento adequado. Nos demais ambientes, há apenas iluminação convencional, o que é insuficiente em casos de falta de energia. Em relação aos equipamentos de segurança, os extintores de incêndio (Figura 3), somente um foi encontrado, armazenado de forma inadequada, sem lacre e com validade vencida, tornando-o impróprio para uso em situações emergenciais.
